Port des barques - Expertise des zones de solidarité Xynthia

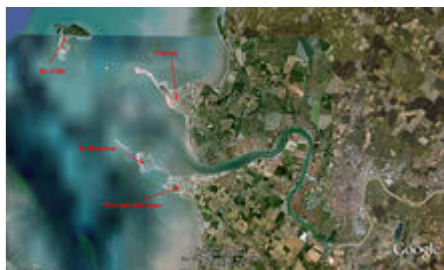
caractéristiques communes port des barques

Port-des-Barques est une commune de 2000 habitants située en bordure de l'estuaire de la Charente coté sud. L'urbanisation de la commune a débuté sur le cordon dunaire parallèle au fleuve Charente, jusqu'aux limites du marais. Elle est constituée d'un cœur de village dense aux maisons de typologies architecturales et urbaines traditionnelles. Le long de la Charente, un ensemble d'ateliers ostréicoles s'est développé. En retrait du centre et de l'ensemble ostréicole vers le sud ouest, le tissu urbain est pavillonnaire. Au cours des 30 à 40 dernières années, l'urbanisation s'est étendue dans le marais originel, en zone basse.

La géomorphologie de Port-des-Barques présente un cordon dunaire parallèle à la côte estuarienne et à l'arrière des terrains à l'altitude plus basse (inférieure à 3,00 NGF à l'état naturel, lagune ou marais) communiquant avec l'estuaire par le chenal du Maréchat. La lecture topographique (MNT Lidar) fait apparaître, en arrière du village ancien, une cuvette partiellement urbanisée de forme allongée, orientée d'ouest en est. Les zones en bleu ont une altitude inférieure à 3,50 m NGF. Dans le passé, cette cuvette a été inondée à plusieurs reprises, notamment lors de la tempête de 1999.

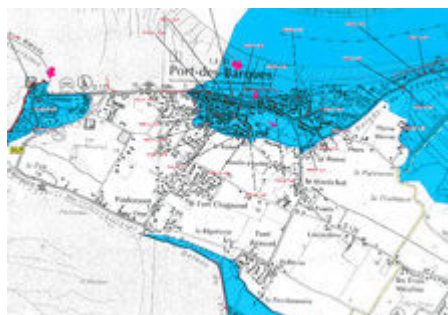
caractéristiques de l'évènement port des barques

Le niveau de l'eau dans l'estuaire de la Charente est monté jusqu'à 4,40 NGF ce qui correspond sensiblement à l'altitude des traces relevées en bord de Charente aux endroits non exposés au clapot. Le front de Charente a été inondé par quelques décimètres d'eau et des écoulements se sont produits par les rues perpendiculaires. Toutefois, la plus grande partie de l'eau qui a envahi la cuvette est arrivée par l'est, à travers une zone ostréicole.

En arrière du bourg ancien, niveau de l'eau dans les quartiers urbanisés n'a guère dépassé 4,00 NGF : la cuvette n'a pas eu le temps de se remplir complètement avant que la marée redescende.

Cela a néanmoins conduit à des inondations de plus d'un mètre au dessus du terrain naturel. Les zones les plus impactées sont d'une part à l'ouest du talweg, dans l'axe des rues du Pied du Coteau, du 11 novembre, des Tamaris, et d'autre part à l'est, le quartier du Petit Poste.

Les constats réalisés ont conduit à mesurer des hauteurs d'eau oscillant suivant les parcelles entre 0,80 et 1,20 m, et c'est dans le lotissement des Tamaris et celui de la rue du Pied du Coteau qu'ont été relevées les hauteurs de submersion supérieures à 1m les plus nombreuses. La montée des eaux a été relativement progressive mais l'essorage très lent. Au reflux de la mer, les zones les plus basses ont connu un phénomène de rétention des eaux durant plusieurs jours.

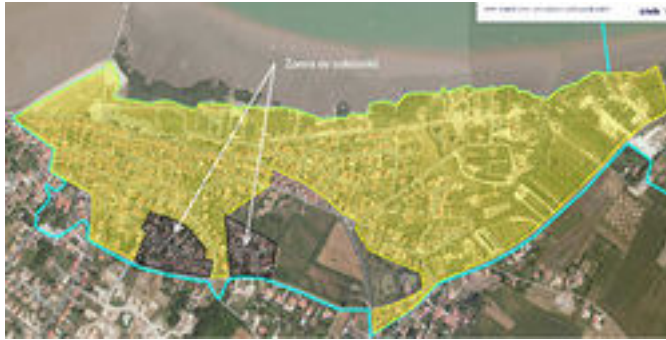
En revanche, les lotissements implantés dans une zone plus déprimée rue des Tamaris et rue du Pied du Coteau ont été inondés, localement par plus d'un mètre d'eau, lors de la tempête Martin en 1999 et à nouveau lors de Xynthia, ce qui constitue une situation dangereuse pour les résidents.

La zone de solidarité a été délimitée en accord avec la commune et complétée sur proposition du délégué à la solidarité. Elle concerne des logements relativement modestes dont les propriétaires auront ainsi la possibilité de se reloger hors d'eau. On y trouve 42 habitations dont 40 ont donné lieu à un accord de vente. La commune a esquissé un plan de mise en sécurité du site qui devrait permettre de maîtriser les écoulements mais laisserait aux terrains les plus déprimés, situés en zone de solidarité, une vocation de zone de rétention.

zones de solidarite port des barques

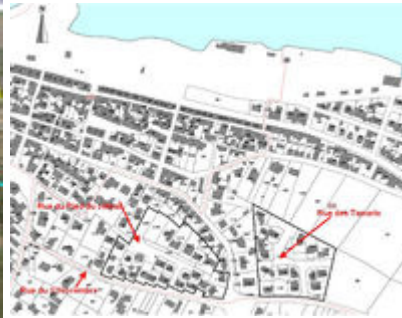
zones de solidarite2 port des barques
