**Érosion côtière : Connaître, prévenir et gérer les risques naturels  
littoraux de la commune de Port-des-Barques.**

Analyse géospatiale de l'évolution du trait de côte de l'île Madame ainsi que la  
côte rocheuse au nord de Port des Barques.

Année Universitaire 2021-2022

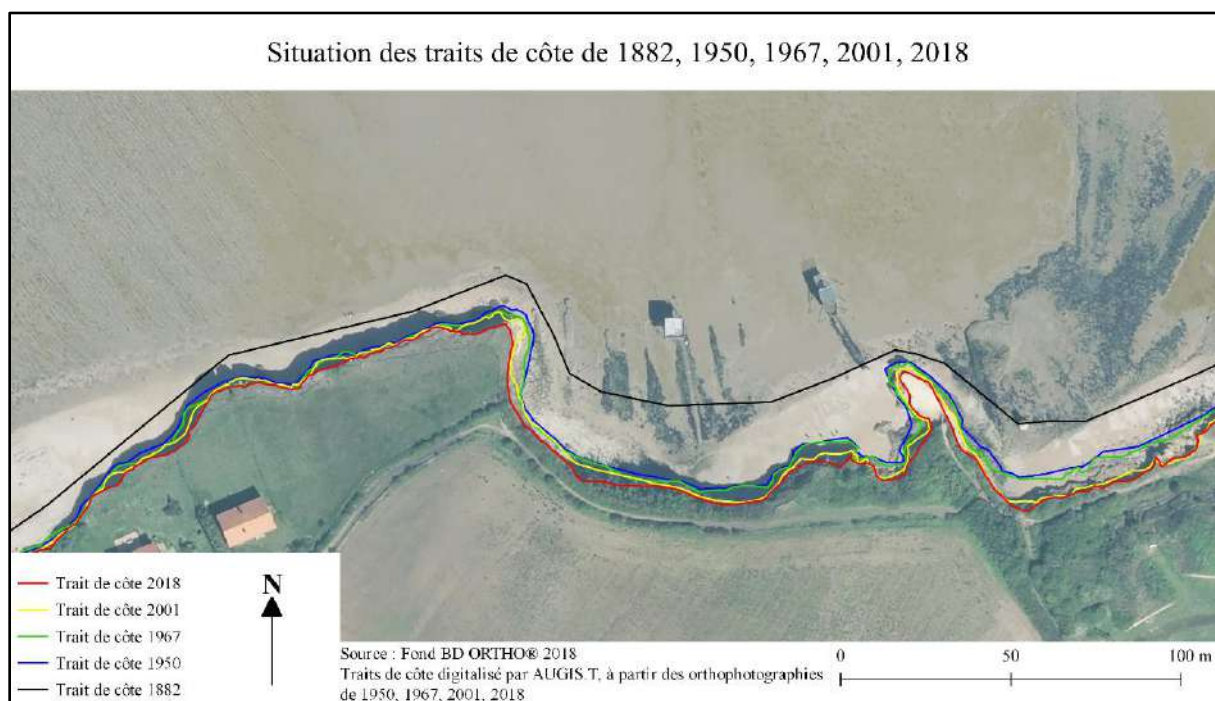
*Figure 6. Image de la succession des positions du trait de côte au niveau du puits des insurgés, AUGIS.T, 2021*

La figure 6 montre les traits de côte utilisés pour cette partie de l'étude. Les falaises étant uniquement sujettes à l'érosion, lorsqu'il sera question d'évolution, nous prendrons en compte l'érosion et non l'accrétion. Sur la figure 7, on observe l'évolution entre 1950 et 2018, on remarque que l'érosion n'est pas régulière selon le secteur. Sur cette période, le taux d'érosion moyen est de -7,54 cm par année. Allant -15 cm par années au niveau du puits des insurgés. Pour la falaise la plus à l'Ouest, l'érosion moyenne annuelle est moindre, de -10 à - 2,5 cm par année.

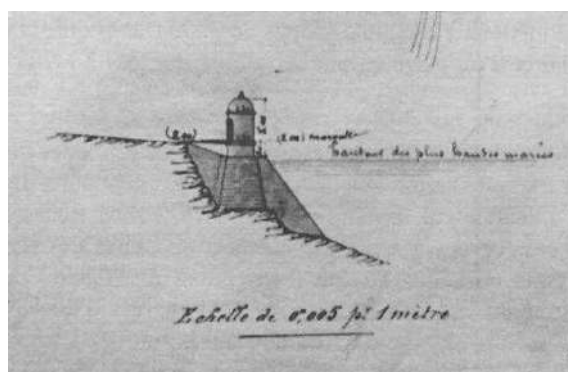
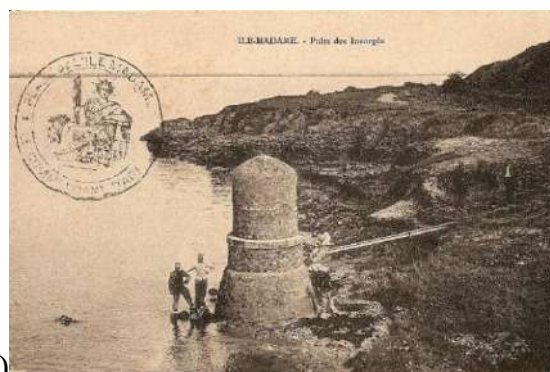
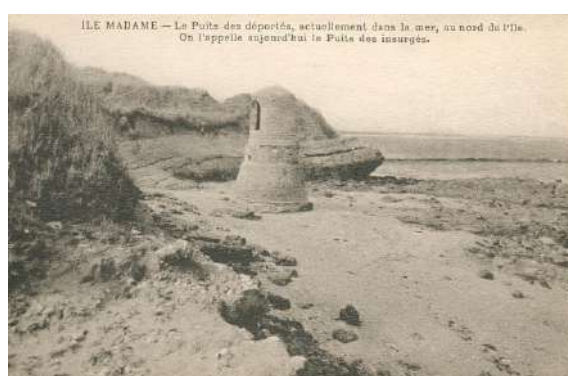
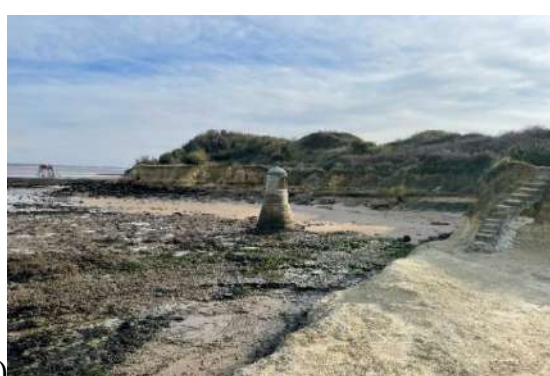
Figure 9. Archives iconographiques du puits des insurgés. (A) une représentation manuscrite du Capitaine Lacombe datant de 1877, (B) et (C) sont des cartes postales de 1900 et 1925, appartenant au fonds d'archive de l'écomusée de Port-des-Barques, (D) photographie du puits des insurgés prise en novembre 2021 par Timothé AUGIS

Afin de visualiser plus précisément cette évolution, on peut comparer plusieurs archives iconographiques portant sur le puits des insurgés. Afin d'alimenter en eau l'île, le puits du fort étant insuffisant, il fut décidé de construire un puits-citerne en 1871, facilité par la main-d'œuvre offerte par les détenus. Les matériaux utilisés sont extraits des anciennes batteries faisant face à la passe aux filles. Le puits se situait alors à 3 mètres du rivage. En 1877, un remblai est construit pour faciliter l'accès au puits, c'est ce que montre l'image A. L'image B appartient au fond d'archives de l'écomusée, il est difficile de dater exactement cette carte, ce qui est sûr, c'est que chronologiquement, elle se situe entre l'image A et C. Cependant, on observe que la falaise reste proche du puits autour de 5 m. Pour l'image C, on retrouve des cartes postales de la même collection dans les années 1920. Sur la dernière image, une photographie prise en novembre 2021, le puits paraît seul au milieu de l'estran, il trône à environ 25 m de la falaise. Cela reste cohérent avec les chiffres obtenus précédemment.

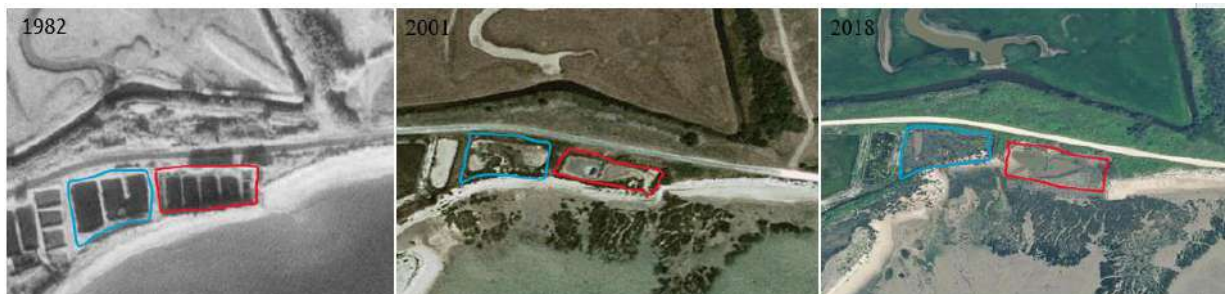
*Figure 16. Orthophotographies de 1982, 2001 et 2018 montrant la disparition d'anciens bassins de marais salant*

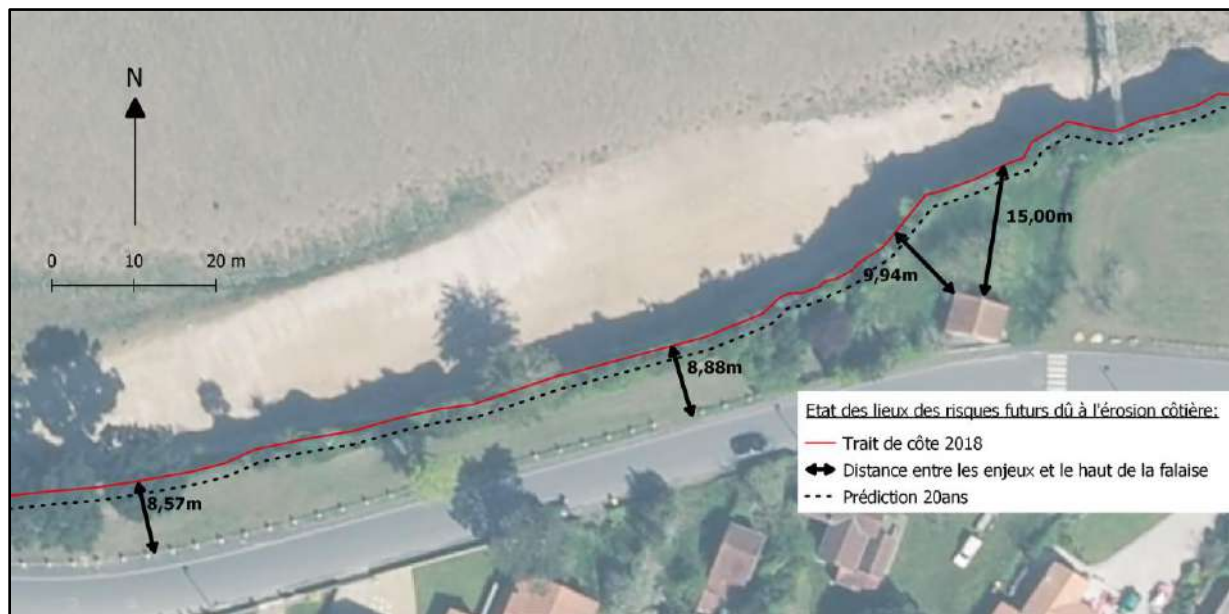
*Figure 20. État des lieux des risques futurs dû à l'érosion côtière, AUGIS Timothé, 2022*

9,567 cm par années. Pouvant être bien supérieur en fonction des intempéries et catastrophes naturelles comme des tempêtes. La figure 14 permet d'observer l'évolution du trait de côte pour les 20 prochaines années en prenant en compte le recul moyen maximum des 68 dernières années. La marge d'erreur est donc extrêmement importante, mais cela permet de donner un ordre d'idée de ce que pourrait être le trait de côte dans le futur.

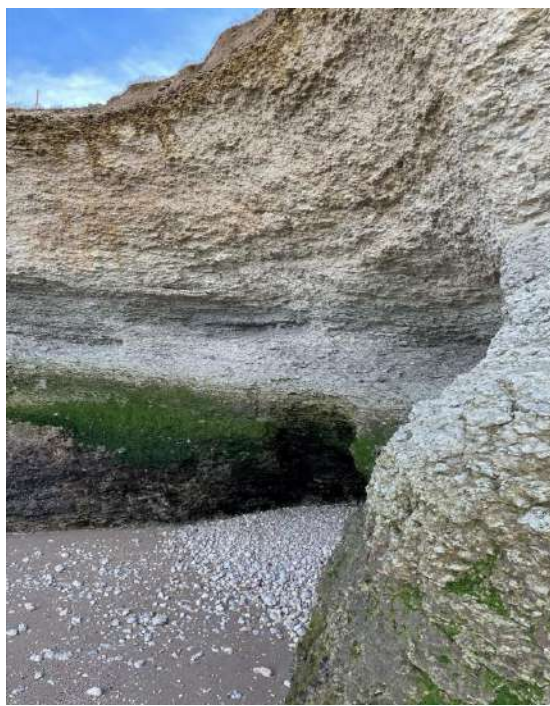
*Figure 21. Érosion de la falaise nord de l'île Madame, photographie prise en novembre 2021*

Ce qui nous amène à la limite de cette étude, on peut observer sur les photos ci-dessous, que la falaise s'effrite et se creuse d'abord en dessous. Cela s'explique par l'impact successif de la houle, **créant des cavités parfois profondes de plusieurs mètres**. Des paramètres que l'analyse géospatiale à partir de photo aérienne ne prend pas en compte. En effet, la houle produite par la marée peut creuser dans le bas de la falaise pendant plusieurs années sans que cela se voie sur photo aérienne et un an après perdre 3 mètres qui seront dus à l'éboulement sous le poids du haut de la falaise. Cela rend l'étude statistique compliquée.
